## بررسی تاثیر عوامل زمین‌شناسی مهندسی در پایداری شیب‌های معدن مس سونگون

## An investigation on the effect of engineering geological factors on stability of slopes at the Sungun Copper mine

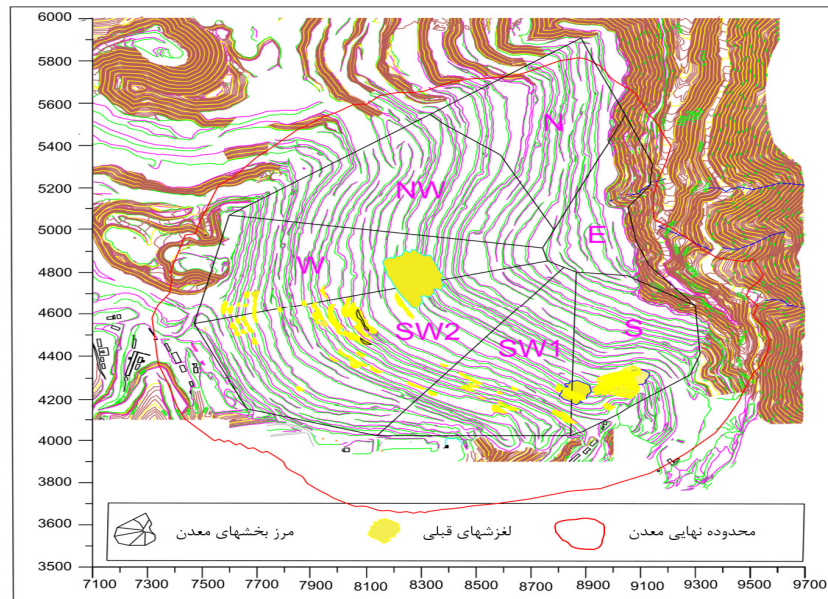
با استفاده از گردآوری داده‌های مربوط به ناپایداری شیب (۶۰ مورد لغزش ثبت شده) در بخش‌های مختلف معدن مس سونگون در بازه زمانی ۵ ساله (۱۳۹۴ تا ۱۳۹۹)، نقشه پراکنش لغزش‌ها تهیه شده است (مهندسین مشاور پارس اولنگ، ۱۳۹۹). بر این اساس مشخص شد که وقوع لغزش‌ها در بخش‌های خاصی از معدن گزارش شده است. بخش‌های جنوبی و جنوب‌غربی معدن دارای بیشترین تعداد لغزش‌های کوچک مقیاس و بزرگ مقیاس ثبت شده می‌باشند، در حالی که در بخش‌های شمالی، شمال غربی، شرقی هیچ لغزش قابل توجهی ثبت نشده است. همچنین لازم به ذکر است که در محدوده غربی معدن و حدواسط این بخش با بخش جنوب‌غربی نیز تعدادی لغزش ثبت شده است (شکل ۵).

شکل ۵. نقشه پراکنندگی لغزش‌های روی داده در معدن مس سونگون در بازه زمانی ۵ ساله (۱۳۹۴ تا ۱۳۹۹)

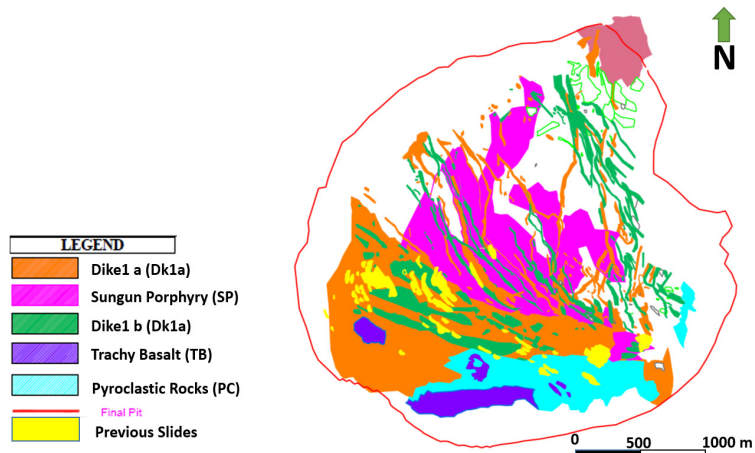
در شکل ۶ موقعیت لغزش‌های روی داده بر روی نقشه زمین‌شناسی نشان داده شده است. همان‌طوری که در این شکل مشاهده می‌شود عمده لغزش‌ها به ترتیب در واحدهای دایک (DK1a و DK1b)، پیروکلاست (PC) و سونگون پورفیری (SP) روی داده است. همچنین هیچ لغزشی در واحدهای تراکیتی (TB) گزارش نشده است.

شکل ۶. موقعیت لغزش‌های روی داده در معدن در ارتباط با واحدهای مختلف زمین‌شناسی

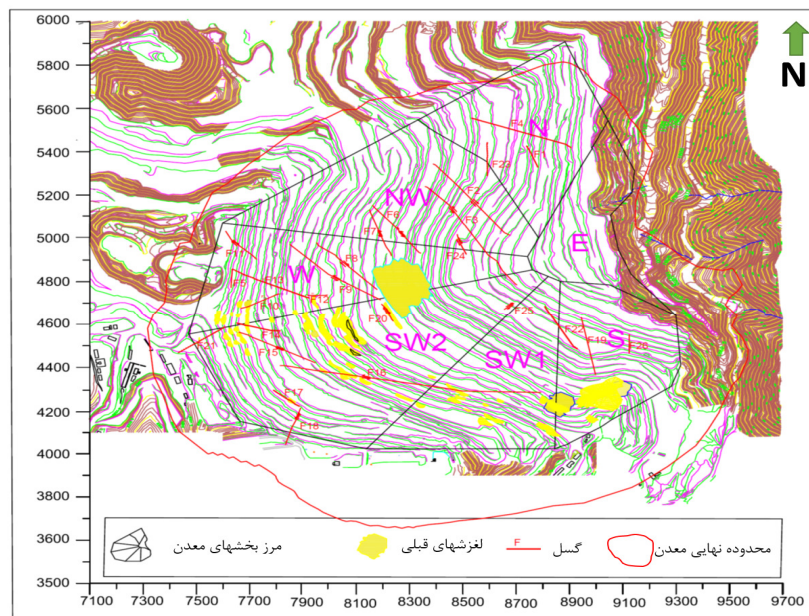
شکل ۸. پراکنندگی لغزش‌های روی داده در محدوده معدن در ارتباط با گسل‌های اصلی معدن

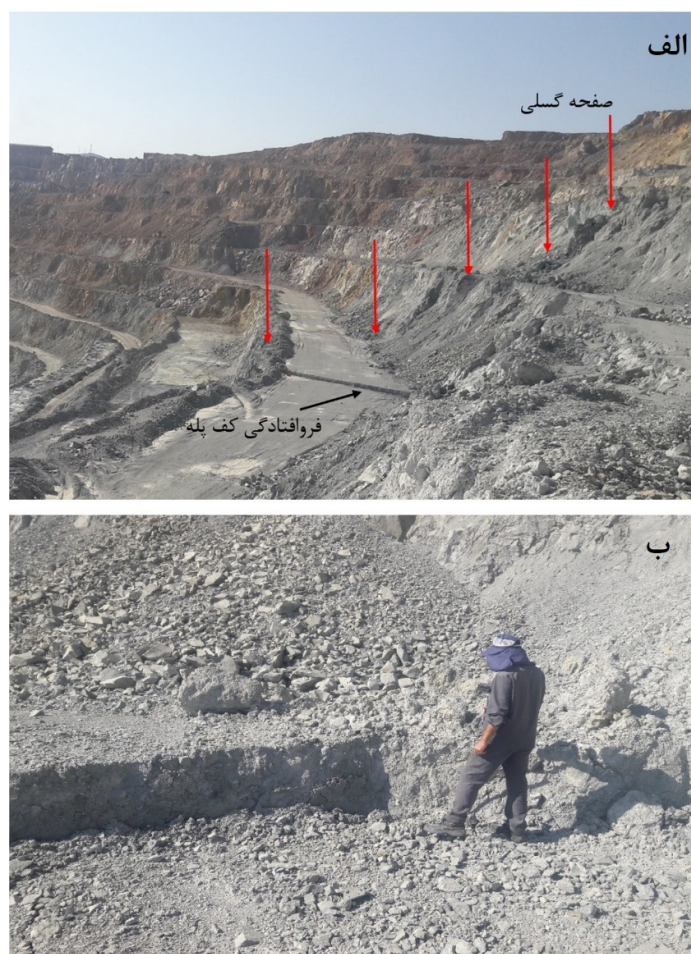
شرق بوده و مکانیسم غالب آن‌ها شیب‌لغز نرمال می‌باشد. همان‌طور که در شکل ۸ نشان داده شده است، تعدادی از لغزش‌های روی داده قبلی در معدن مس سونگون در مجاورت خطوط گسلی اصلی می‌باشند. در شکل ۹ تصاویری از وقوع گسیختگی بزرگ مقیاس در پله‌های واقع در ترازهای ۲۲۳۵ تا ۲۱۶۲/۵ متر نشان داده شده است. همان‌طور که در این تصاویر دیده می‌شود، ناپایداری شیب در ارتباط مستقیم با گسل بزرگ (در نقشه گسل‌ها با F14 مشخص شده است) ایجاد شده که سبب تشکیل فروافتادگی در کف پله در حدود ۱ متر گردیده است.

شکل ۹. تصاویری از وقوع ناپایداری شیب در ترازهای ۲۲۳۵ تا ۲۱۶۲/۵ متر معدن مس سونگون، الف) صفحه گسلی مسبب لغزش و فروافتادگی در کف پله و ب)نمایی نزدیک از فروافتادگی مذکور

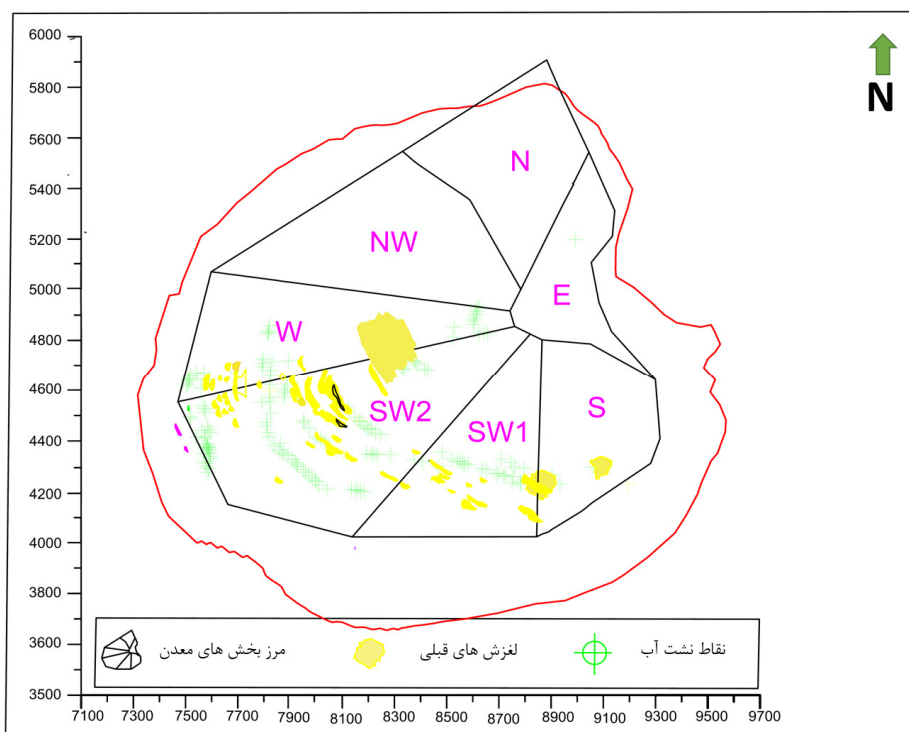
شکل ۱۰. نقشه مناطق نشت آب (چشمه‌های فصلی) بر اساس برداشت‌های اردیبهشت ۱۴۰۰ و ارتباط با لغزش‌های محدوده معدن

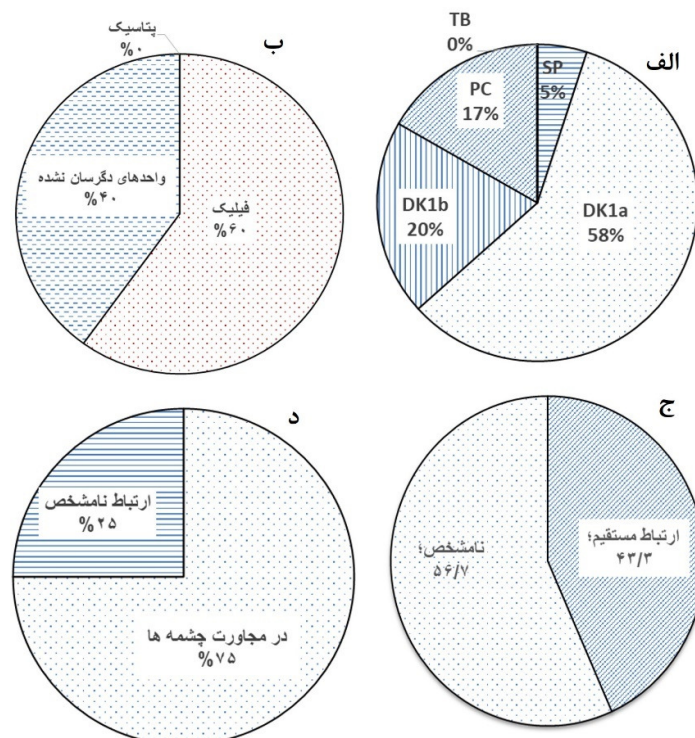
درصد از ناپایداری شیب‌های معدن مس سونگون در طی بازه زمانی در نظر گرفته شده، در مجاورت این نوع از ساختارهای زمین‌شناسی شکل گرفته‌اند.

د- شناسایی دقیق محل‌های نشت آب یکی از پارامترهای مهم در تعیین محل وقوع لغزش می‌باشد. بررسی‌های صحرایی نشان داده است که بخش عمده‌ای از محل‌های نشت آب در پله‌های کاری معدن مس سونگون در ارتباط مستقیم با گسل‌ها می‌باشد. تجزیه و تحلیل محل‌های وقوع ناپایداری شیب‌ها و ارتباط آن با محل‌های نشت آب (چشمه‌ها) نشان می‌دهند که ۷۵ درصد از لغزش‌های گزارش شده دارای ارتباط مستقیمی با چشمه‌ها می‌باشند. هر چند که تعیین ارتباط بین شرایط آب زیرزمینی و شدت وقوع ناپایداری‌ها نیازمند بکارگیری داده‌های پیرومتری در معدن می‌باشد (شکل ۱۱د).

۱۱ الف). بیشترین درصد ناپایداری شیب (حدود ۶۰٪ موارد مشاهده شده) در دایک Dk1a گزارش شده است، در حالی که این مقدار در تراکیت‌ها به صفر می‌رسد.

ب- بررسی نقشه‌های تهیه شده و همچنین نمودار آماری تهیه شده مطابق شکل ۱۱ ب نشان می‌دهند که حدود ۶۰ درصد ناپایداری شیب‌های معدن مس سونگون در واحدهایی با دگرسانی از نوع فیلیک روی داده است، در حالی که ۴۰ درصد بقیه لغزش‌ها در واحدهای دگرسان نشده از قبیل مصالح پیروکلاستی ثبت شده است. همچنین هیچ نوع لغزش قابل توجهی در مصالحی با دگرسانی از نوع پتاسیک گزارش نشده است.

ج- لغزش‌های دارای ارتباط مستقیم با گسل‌های اصلی معدن بخش قابل توجهی از ناپایداری‌ها را تشکیل می‌دهند. بر اساس نمودار نشان داده شده در شکل ۱۱ ج، حدود ۴۳

شکل ۱۱. الف) ارتباط بین فراوانی وقوع لغزش‌ها در معدن مس سونگون با نوع واحدهای لیتولوژیکی، ب) ارتباط بین فراوانی وقوع لغزش‌ها در معدن مس سونگون با نوع دگرسانی سنگ‌ها، ج) ارتباط بین فراوانی وقوع لغزش‌ها در معدن مس سونگون با تاثیر گسل‌ها و د) ارتباط بین فراوانی وقوع لغزش‌ها در معدن مس سونگون با تاثیر آب‌های سطحی.

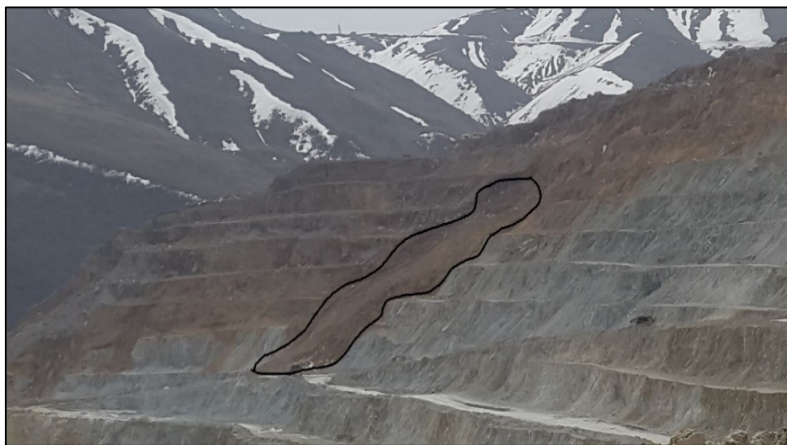
جنوب غربی SW1) در شهریور ماه سال ۱۳۹۵ گزارش شده است. این ریزش ۵ پله از جنوب معدن را شامل می‌شود که در شکل ۱۲ کاملاً مشهود است. لغزش مذکور در واحد پیروکلاست اتفاق افتاده که نسبت به

لیتولوژی‌های دیگر از مقاومت کمتری برخوردار است. یکی دیگر از عوامل موثر در ریزش‌های اتفاق افتاده، شیب پله‌ها است. بر اساس مقطع عرضی برای ریزش مذکور مشخص شده که شیب کلی معدن در محدوده مورد بررسی در حدود ۳۵ درجه بوده که با مقادیر استاندارد پیشنهادی توسط مشاور طرح مطابق جدول ۶ (بین ۳۰ تا ۳۳) متفاوت

شکل ۱۲. ریزش روی داده در شهریور ماه ۱۳۹۵ در مصالح پیروکلاستی

اساس نتایج آزمایش لوژان نفوذپذیری واحدهای لغزش یافته (بر اساس انجام آزمایش لوژان در واحدهای پیروکلاستی مجاور توده لغزش یافته) بالا بوده که موید پتانسیل بسیار زیاد آن در انتقال آب‌های سطحی و در نتیجه افزایش وزن توده می‌باشد. همچنین بر اساس نتایج پیزومتر نصب شده در نزدیکی محل وقوع لغزش (تراز ۲۱۱۲/۵ متر)، تراز آب نزدیکی سطح زمین می‌باشد که باعث ایجاد حالت اشباع و افزایش فشار منفذی آب در این ناحیه شده و عامل ایجاد ناپایداری این ناحیه به حساب می‌آید.

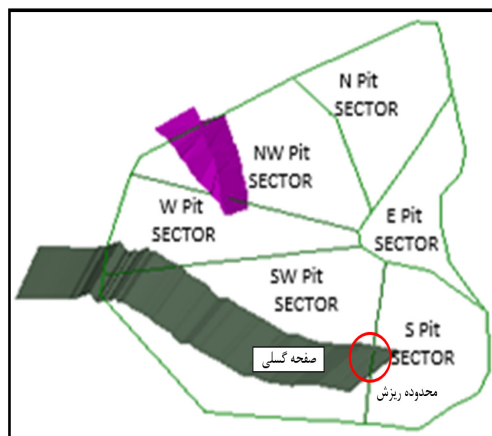
علاوه بر زاویه شیب و عدم رعایت آن به هنگام اجرای طرح، همان‌طور که در شکل ۱۳ نیز نشان داده شده است، گسل اصلی معدن (گسل F16) محدوده ریزش را قطع می‌کند که نمایانگر تاثیر آن بر ناپایداری می‌باشد. گسل F16 که گسل اصلی معدن شناخته می‌شود، دارای امتداد شمال غرب - جنوب شرق بوده و با مکانیسم از نوع شیب‌لغز شمال عامل اصلی ناپایداری‌های گزارش شده شناخته شده است. از بین پارامترهای اصلی تاثیرگذار بر ناپایداری شیب‌های معدن مس سونگون، مسئله وجود آب‌های سطحی و زیرزمینی در رابطه با ریزش مورد مطالعه بررسی شد. بر

شکل ۱۳. موقعیت لغزش مورد بررسی در ارتباط با صفحه گسلی اصلی (گسل F16 مشخص شده در شکل ۸)
