ارزیابی فرسودگی ملاط آهکی در برابر چرخه‌های تر-خشک شدن و گرم-سرد شدن: مطالعه موردی راه باستانی گاشمار شهرستان نورآباد، استان لرستان

Deterioration assessment of the lime mortar against wet-dry and heat-cool cycles: a case study from the Gashmar ancient road, Nourabad city, Lorestan Province

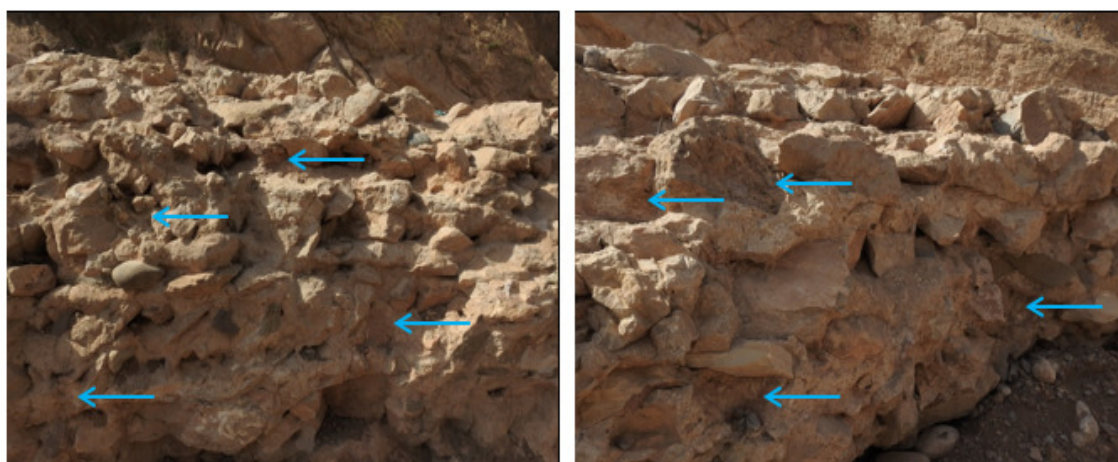
شکل ۳. فرسودگی و تخریب راه باستانی گاشمار به دلیل عوامل هوازدگی (برخی از آثار فرسودگی با فلش آبی نشان داده شده‌اند)
Fig. 3. Deterioration and decay of the ancient road of Gashmar due to weathering agents (some signs of deterioration are shown with blue arrows)

بر اساس بازدیدهای میدانی، میزان فرسودگی ملاط اتصال دهنده قطعات سنگی در راه باستانی گاشمار از شدت کم تا زیاد قابل مشاهده بود. در شکل (۳) بخشی از فرسودگی ملاط نمایش داده شده است. منطقه مورد مطالعه از لحاظ شرایط اقلیمی از مناطق با نزولات جوی قابل توجه در استان لرستان می‌باشد (اداره کل هواشناسی استان لرستان، ۱۴۰۱). بر اساس آمار و اطلاعات سازمان هواشناسی استان لرستان، نزولات جوی در شهرستان نورآباد (که راه باستانی گاشمار در آن واقع است) تقریباً از مهر ماه آغاز و تا تقریباً تا پایان فروردین ماه ادامه دارد.

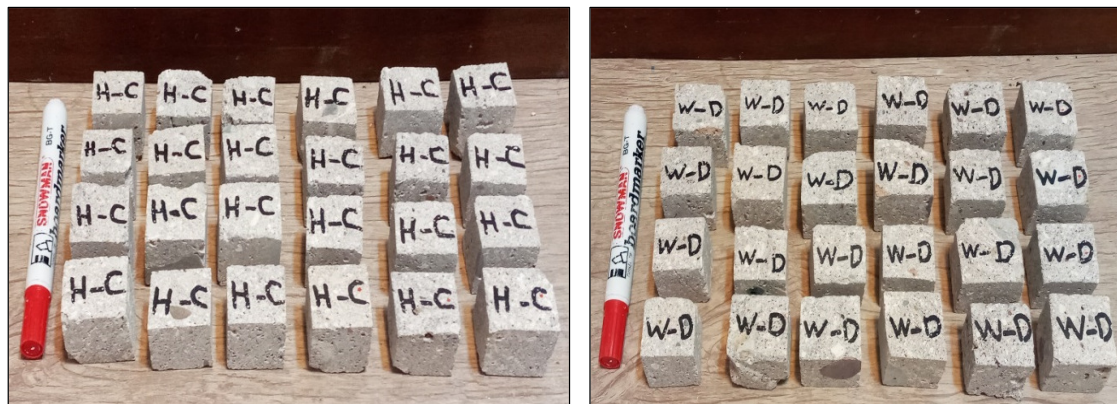
شکل ۵. تعدادی از نمونه‌های بلوکی تهیه شده برای تعیین خصوصیات فیزیکی و مکانیکی ملات در طی آزمایش‌های تر-خشک شدن (W-D) و گرم-سرد شدن (H-C)

Fig. 5. A number of block specimens prepared to determine the physical and mechanical properties of mortar during wet-dry (W-D) and heat-cool (H-C) tests

داده شدند. در مرحله بعد، نمونه‌های با ابعاد استاندارد برای آزمون‌های تعیین وزن خشک، تخلخل، شاخص بار نقطه‌ای و سرعت موج P در طی چرخه‌های مختلف تر-خشک شدن و گرم-سرد شدن تهیه شد. در شکل (۵) تعدادی از نمونه‌های تهیه شده نشان داده شده‌اند.

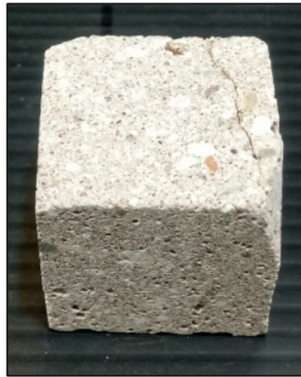
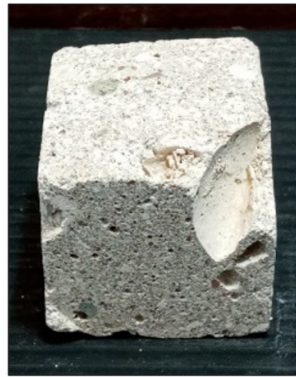
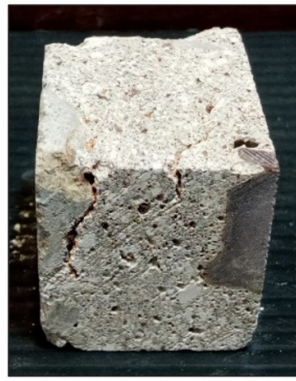
گسترش ترک در حجم ملاط

جدایش قطعات گرد شده از ملاط

گسترش ترک در مرز بین قطعات و خمیره ملاط

تخریب گوشه‌های ملاط

شکل ۱۳. چهار نوع اصلی فرسودگی در ملاط در طی چرخه‌های تر-خشک شدن و گرم-سرد شدن

Fig. 13. Four main types of deterioration in mortar during the wet-dry and heat-cool cycles

جدایش قطعات گرد شده از ملاط، گسترش ترک در حجم ملاط، گسترش ترک در مرز بین قطعات و خمیره ملاط و در نهایت تخریب گوشه‌های ملاط چهار نوع اصلی فرسودگی رخ داده بودند. همه انواع این فرسودگی‌ها، در هر دو آزمایش‌های تر-خشک شدن و گرم-سرد شدن مشاهده شد.

مطابق با بررسی‌های میکروسکوپی نمونه‌ها، هیچ‌گونه آثار تغییر رنگ در آن‌ها در طی چرخه‌های مختلف آزمایش‌ها مشاهده نشد. مشاهده دقیق شکل ظاهری نمونه‌ها نشان دهنده فرسودگی فیزیکی برخی از آن‌ها در طی چرخه‌های تر-خشک شدن و گرم-سرد شدن است. فرسودگی رخ داده در ملاط به چند صورت قابل مشاهده بود. شکل ۱۳ انواع فرسودگی بعد از آزمایش‌ها نمایش داده شده است.

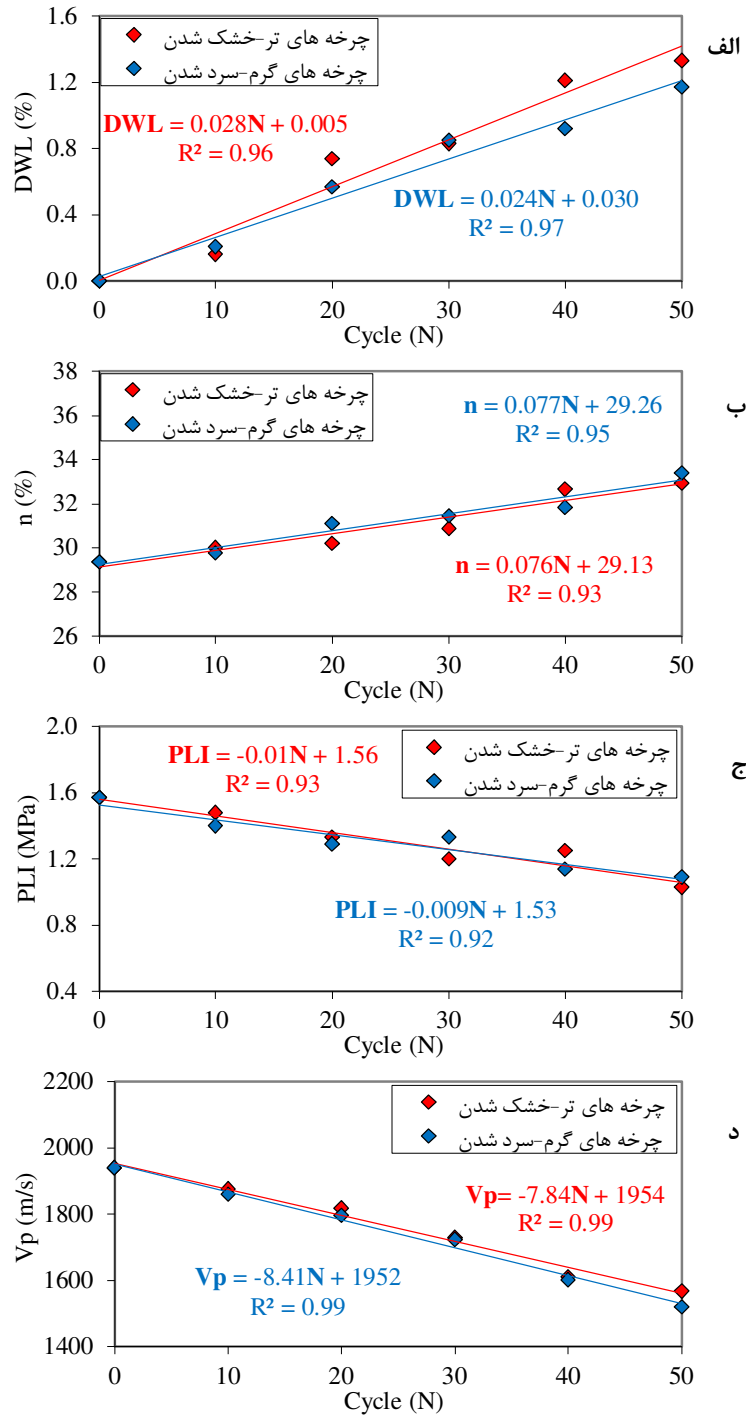
شکل ۱۴. تغییرات خصوصیات فیزیکی و مکانیکی ملاط در طی چرخه‌های مختلف تر- خشک شدن و گرم- سرد شدن

* تعداد چرخه (N)، وزن خشک (DWL)، تخلخل (n)، شاخص بار نقطه‌ای (PLI)، سرعت موج P (Vp)

Fig. 14. Changes in the physical and mechanical properties of mortar during the various wet-dry and heat-cool cycles
* Number of cycles (N), dry weight (DWL), porosity (n), point load index (PLI), P wave velocity (Vp)

تغییرات خصوصیات فیزیکی و مکانیکی ملاط در چرخه‌های مختلف تر-خشک شدن و گرم-سرد شدن در شکل ۱۴ ارائه شده‌اند. تغییرات وزن خشک ملاط به عنوان تابعی از افزایش چرخه‌های تر-خشک شدن و گرم-سرد شدن در شکل (۱۴ الف) نشان داده شده است. تغییر وزن خشک از رابطه زیر تعیین شده است؛

با ضرایب تعیین (R^2) ۰/۹۳ و ۰/۹۵ وجود دارد. در شکل (۱۴ج) تغییرات شاخص بار نقطه‌ای در طی چرخه‌های تر- خشک شدن و گرم- سرد شدن ارائه شده است. نتایج نشان می‌دهد با افزایش چرخه‌ها، شاخص بار نقطه‌ای به طور کلی روند کاهشی داشته است. بر اساس بهترین خط برازش بر داده‌ها، روابط خطی به ترتیب با ضرایب تعیین (R^2) ۰/۹۳ و ۰/۹۲ بین تغییرات شاخص بار نقطه‌ای با چرخه‌های تر- خشک شدن و گرم- سرد شدن وجود دارد. به هر حال آنومالی‌های در مقادیر شاخص بار نقطه‌ای در برخی چرخه‌ها مشاهده شد. برای مثال، شاخص بار نقطه‌ای در چرخه ۴۰ آزمایش تر- خشک شدن مقدار بیشتری نسبت به چرخه ۳۰ داشته است. این حالت برای چرخه‌های ۳۰ و ۲۰ آزمایش گرم- سرد شدن نیز قابل مشاهده است. چگونگی اعمال بار روی مصالح سنگی در آزمایش شاخص بار نقطه‌ای به صورت نقطه‌ای است که توسط دو مخروط با زاویه رأس ۶۰ درجه صورت می‌گیرد. از سوی دیگر ملاط مورد مطالعه از منظر اجزاء تشکیل دهنده همگن نبوده و از یک خمیره ریز دانه تا قطعات کم‌تر از یک میلی‌متر تا ۱ سانتی‌متر تشکیل شده است. همچنین بخش قابل توجهی از ملاط را فضای خالی (تخلخل ۲۹/۳۷ درصد) تشکیل داده است. در طی اعمال بار (که به صورت نقطه‌ای است) در آزمایش شاخص بار نقطه‌ای، ممکن است بارگذاری روی یک بخش ناهمگن ملاط، مانند بخشی که حفره‌ها در آن توسعه بیشتری دارند، صورت گیرد. این منجر خواهد شد که ملاط در یک بار کم‌تری دچار گسیختگی شود و بنابراین شاخص بار نقطه‌ای آن کم‌تر از مقدار واقعی آن شود. این شرایط منجر به ایجاد آنومالی در نتایج شاخص بار نقطه‌ای در برخی چرخه‌های تر- خشک شدن و گرم- سرد شدن شده است. همان‌طور که از شکل (۵۱۴) می‌توان مشاهده کرد، سرعت موج P ملاط یک روند کاهشی خطی با افزایش چرخه‌های تر- خشک شدن و گرم- سرد شدن با ضرایب تعیین (R^2) به ترتیب برابر با ۰/۹۹ و ۰/۹۹ از خود نشان داده است. کاهش سرعت موج P، ناشی از گسترش و توسعه ریزترک‌ها در ملاط در طی چرخه‌های تر- خشک شدن و گرم- سرد شدن است. تغییر در ساختار ریزترک‌ها با افزایش چرخه‌ها، منجر به افزایش تخلخل در ملاط خواهد شد. در پژوهش‌های پیشین، محققین نشان داده‌اند که سرعت موج P رابطه معکوسی با تخلخل دارد (الحارثی و همکاران،

ملاط رخ داده است. با توجه به شکل (۱۴الف)، داده‌های مربوط به کاهش وزن خشک ملاط پراکندگی نسبتاً زیادی در چرخه‌های مختلف تر- خشک شدن و گرم- سرد شدن نشان می‌دهند. این موضوع به این صورت قابل توجیه است که تا یک چرخه معینی از آزمایش‌ها، ممکن است تخریب فیزیکی در ملاط رخ ندهد. به هر حال مرز بین اجزاء تشکیل دهنده ملاط (قطعات و کانی‌ها) با افزایش چرخه‌ها سست و ضعیف می‌شود تا این‌که در چرخه معینی یک قطعه یا کانی از سطح ملاط جدا می‌شود و باعث کاهش وزن خشک آن خواهد شد. بنابراین، تا تعداد چرخه‌ای از آزمایش‌های تر- خشک شدن و گرم- سرد شدن ممکن است تغییری در وزن خشک ملاط رخ ندهد، تا این‌که در یک چرخه معینی به دلیل جدا شدن یک قطعه یا کانی، کاهش وزن خشک محسوسی رخ دهد. برای مثال در شکل (۱۳)، تصاویر مربوط به عناوین "جدایش قطعات گردشده از ملاط" و "گسترش ترک در مرز بین قطعات و خمیره ملاط" در ارتباط با موضوع توضیح داده شده هستند. به طور کلی، کاهش وزن خشک ملاط به عنوان یک خصوصیت کمی با مشاهدات میکروسکوپی تطابق تقریباً خوبی نشان می‌دهد. همان‌طور که در شکل ۱۳ نشان داده شده است، تخریب فیزیکی در ملاط بعد از چرخه‌های تر- خشک شدن و گرم- سرد شدن منجر به کاهش وزن خشک آن شده است. تخلخل ملاط یک روند افزایشی با افزایش چرخه‌های آزمایش‌های تر- خشک شدن و گرم- سرد شدن از خود نشان می‌دهد (شکل ۱۴ب). اعمال چرخه‌های تر- خشک شدن و گرم- سرد شدن منجر به سست‌شدگی در مرز بین اجزاء تشکیل دهنده ملاط و گسترش و توسعه ریزترک در آن‌ها خواهد شد. این موضوع به دلیل جذب و دفع آب و شوک‌های حرارتی ناشی از چرخه‌های آزمایش‌ها است. در شکل ۱۵ تصویر مقطع نازک میکروسکوپی ملاط بعد از چرخه‌های تر- خشک شدن و گرم- سرد شدن نشان داده شده است. از این شکل می‌توان مشاهده کرد که بعد از چرخه‌های آزمایش‌ها، ریزترک‌ها در ملاط گسترش و توسعه یافته‌اند. تغییر در ساختار ریزترک‌ها منجر به بیشتر شدن فضای خالی ملاط و در نتیجه بالا رفتن تخلخل آن با افزایش چرخه‌های تر- خشک شدن و گرم- سرد شدن خواهد شد. همبستگی‌های خوبی بین تغییرات تخلخل ملاط با تعداد چرخه‌های تر- خشک شدن و گرم- سرد شدن به ترتیب

شدن مقدار تخلخل ملاط افزایشی بوده است (شکل ۱۴ب)، سرعت موج P روندی کاهشی از خود نشان داده است (شکل ۱۴د).
