ارزیابی پایداری شیب های خاکی در جنوب غرب همدان (حد فاصل گنجنامه تا شهرستانه)

محمد حسین قبادی^{*}، حبیب ا... سیدی^۲

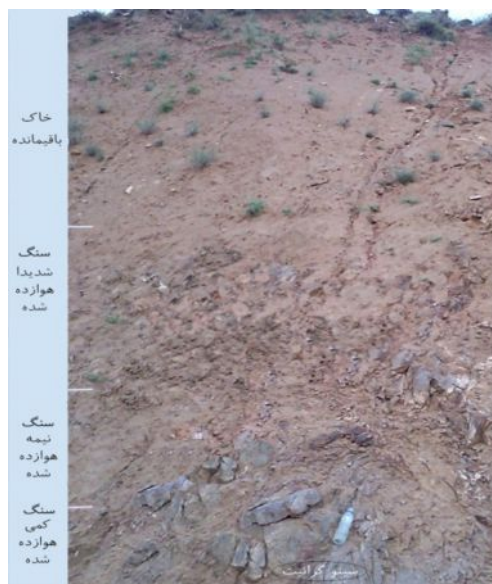
شکل ۲- مراحل هوازدگی توده سنگ (سینوگرانیت) و تشکیل خاک باقی مانده در بخشی از مسیر مورد مطالعه

با توجه به این که تراوایی پایین و پتانسیل انقباض بالایی در منطقه مورد مطالعه واقع در جنوب غرب همدان بین تفرجگاه تاریخی گنجنامه تا روستای شهرستانه (شکل ۱) رخنمون های سنگی را توده سنگ های گرانیتی و هورنفلسی تشکیل می دهند. خاکهای باقی مانده مسیر مورد مطالعه حاصل هوازدگی این سنگها هستند. نیمرخ هوازدگی و چگونگی تشکیل خاکهای باقی مانده در شکل ۲ نشان داده شده است. با توجه به شرایط آب و هوایی محل، ضخامت خاکهای مذکور کم و فاقد لایه بندی هستند. بر اساس مشاهدات صحرایی و با توجه به عمق کم خاک (حدود ۲ متر) نمی توان چندین صفحه لغزش برای لغزش های پی در پی که در محل اتفاق می افتد در نظر گرفت (شکل ۳).

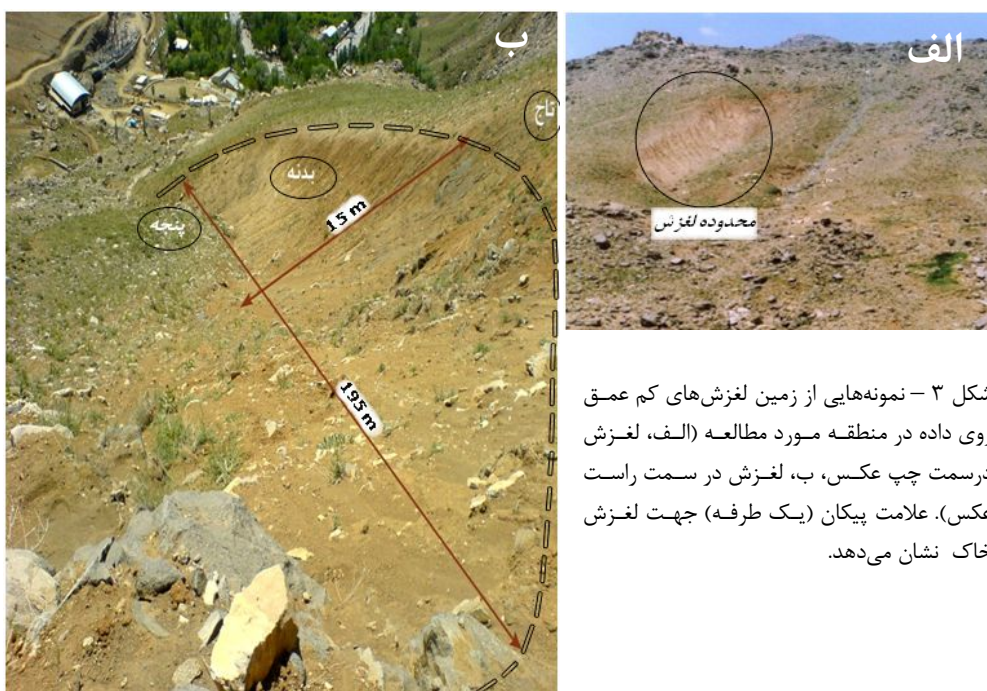
شکل ۳- نمونه‌هایی از زمین لغزش‌های کم عمق روی داده در منطقه مورد مطالعه (الف، لغزش در سمت چپ عکس، ب، لغزش در سمت راست عکس). علامت پیکان (یک طرفه) جهت لغزش خاک نشان می‌دهد.
