## بررسی تاثیر عوامل زمین‌شناسی مهندسی در پایداری شیب‌های معدن مس سونگون

## An investigation on the effect of engineering geological factors on stability of slopes at the Sungun Copper mine

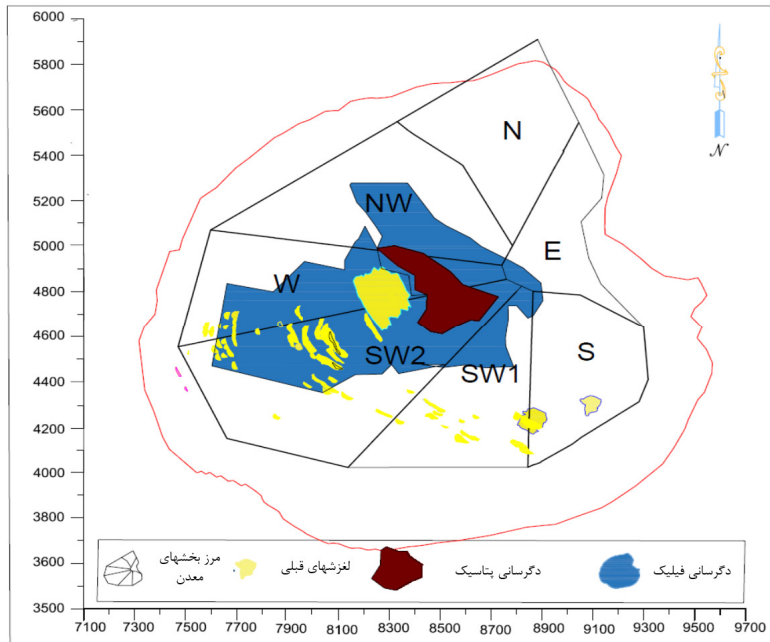
شکل ۷. موقعیت لغزش‌های روی داده در معدن در ارتباط با زون‌های دگرسان شده اصلی

دارای گسترش زیادی می‌باشند که به طور قابل ملاحظه‌ای می‌توانند مقاومت توده‌سنگ را تحت تاثیر قرار دهند. بررسی‌های انجام شده نشان دادند که دگرسانی فیلیک نقش موثرتری در کاهش مقاومت سنگ بکر با تبدیل فلدسپارها به سریسیت و رس‌ها دارند. همچنین دگرسانی پتاسیک باعث افزایش مقاومت سنگ بکر می‌گردد که دلیل آن را می‌توان به تبدیل فلدسپارهای اولیه به فلدسپارهای غنی از پتاسیم و نیز افزوده شدن سیلیس به صورت کوارتز ارتباط داد. بر اساس مشاهدات نیز می‌توان گفت که پله‌های ایجاد شده با زاویه شیب زیاد در بخش‌هایی از معدن با دگرسانی از نوع پتاسیک پایداری خود را حفظ کرده‌اند. هر چند که وجود درزه‌ها و گسل‌های متعدد باعث خردشدگی شدید در مصالح سنگی با دگرسانی پتاسیک شده است که باعث افزایش تغییرشکل‌پذیری توده سنگ می‌گردد. به منظور بررسی این پارامتر، نقشه دگرسانی محدوده معدن تهیه شد و سپس پراکندگی لغزش‌های روی داده در محدوده معدن در ارتباط با انواع مختلف دگرسانی مورد ارزیابی قرار گرفته است (شکل ۷). بر این اساس مشاهده می‌گردد که اکثریت گسیختگی‌های مهم در مصالحی با دگرسانی فیلیک روی داده‌اند که تایید کننده مطالب ذکر شده در بالا می‌باشند.
